エア－バリアご紹介

荷捌室・庫内での品質低下3ない原因を撲滅しませんか？

◆エアーバリアは“対向吹出循環型エアーカーテン”です。

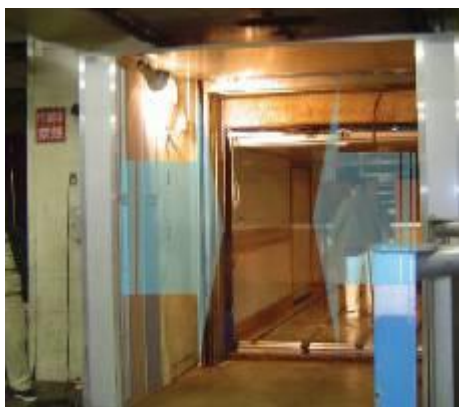
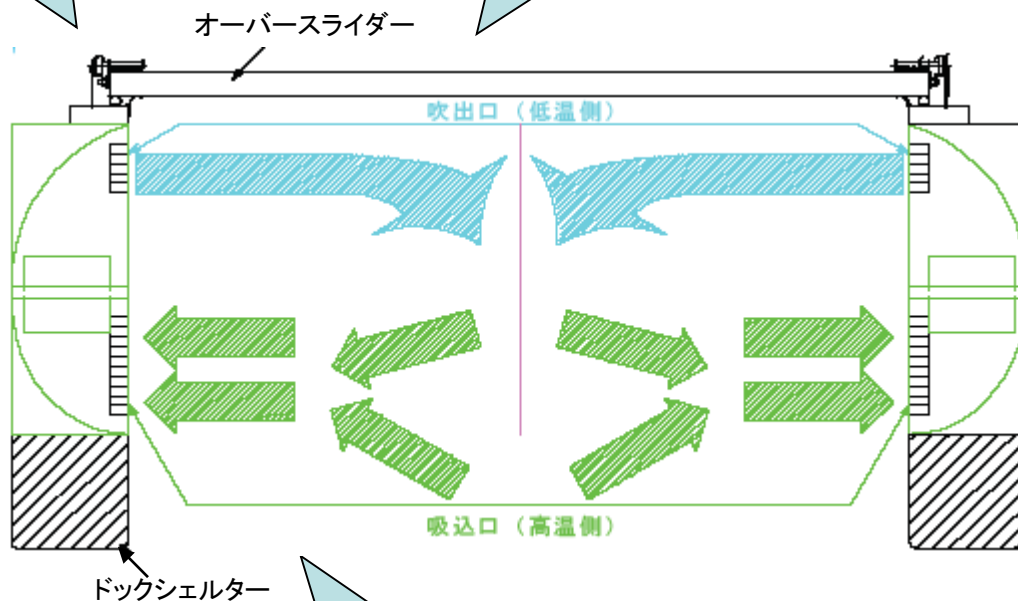
2. エアーバリアで3ない解決できます

冷気漏れを抑え外気の流入を防ぎます

虫やホコリの侵入を防ぎます

荷物やフォークリフトが通っても風の流れに
ブラインドができません

- ・双方向からの吹き出し、吸い込みにより効率的な遮断が実現します
 - ・冷気漏れを抑え外気流入を防ぎます
 - ・虫やホコリの侵入を防ぎ、衛生的で安全な環境を作ります
 - ・冷却設備の負荷を減らしランニングコストも軽減できます
 - ・荷物やフォークリフトが通っても風の流にブラインドができません
- 片吹出しタイプのものより遮断効率は上がります

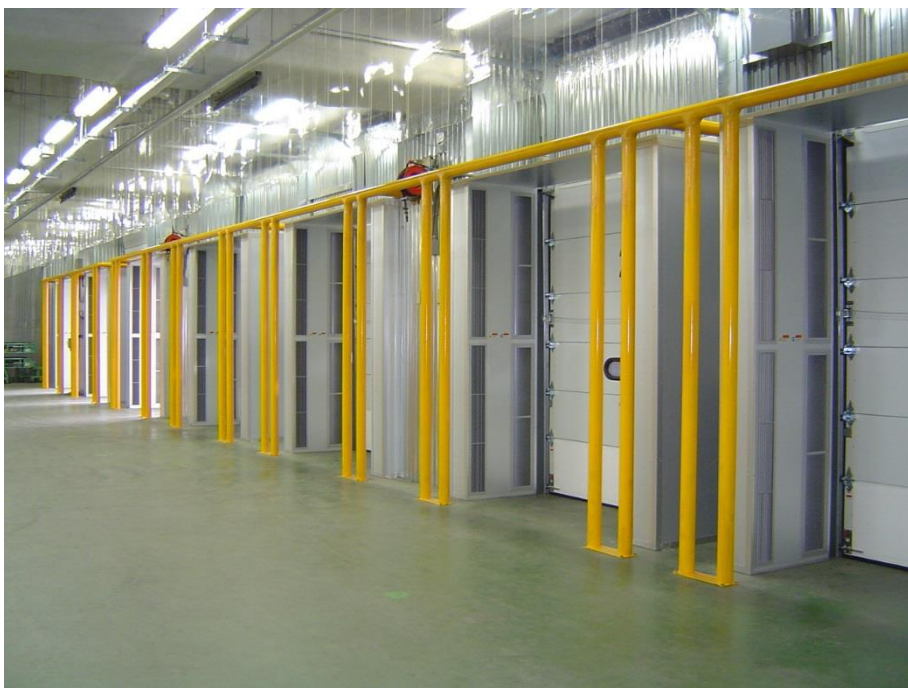
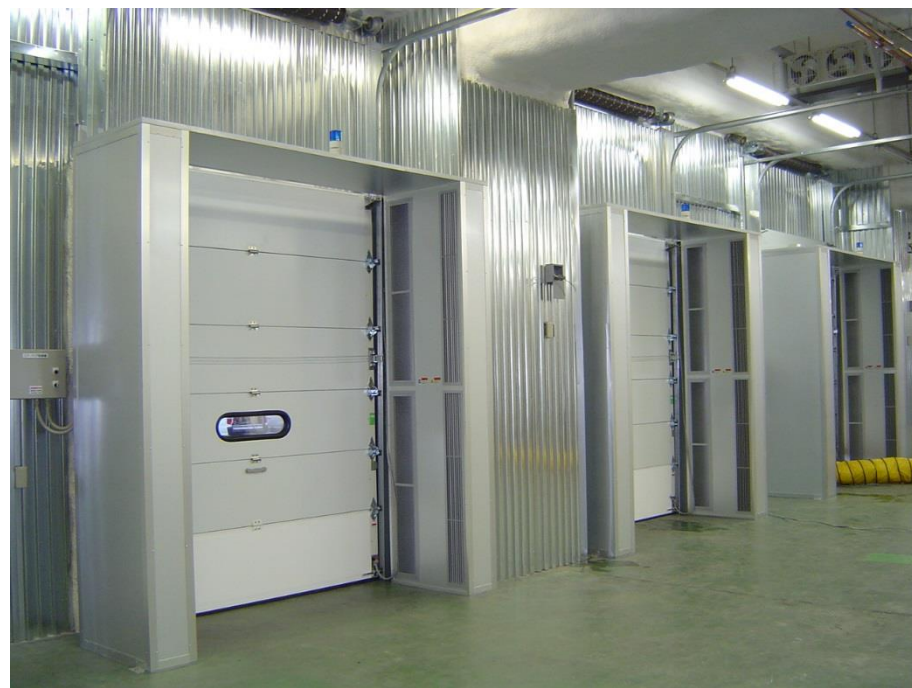
5. 設置イメージ

- ・ガードバンパー等、オプションもご用意しております。
- ・お客様のニーズに合ったご提案を致します。
- ・お客様の市場競争力を高め、施設面での優位性を実現するサポートをまいります。
